**Untersuchung Flurstück 422,  
Gemarkung Schmittweiler**

Orientierende umwelttechnische  
Untersuchung einer Altablagerungsstelle

. Ausfertigung vom 20. Juli 2017

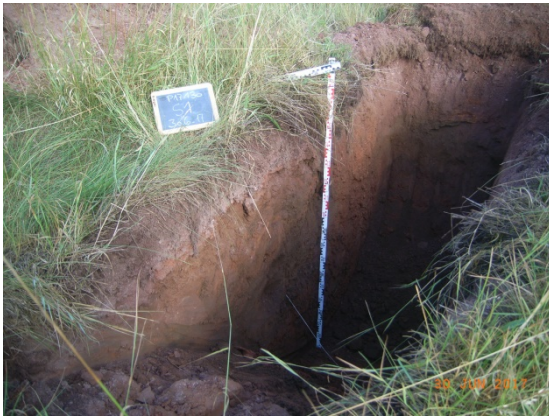
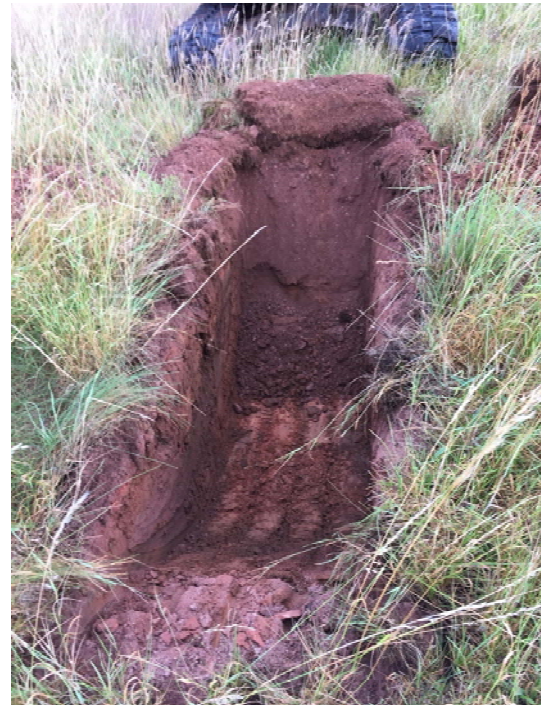
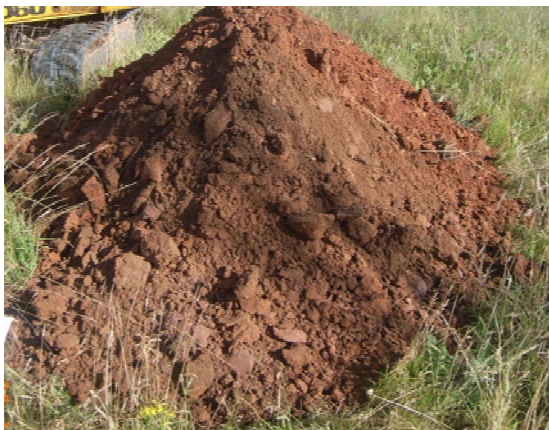
<b>Schurfprofil</b>	Projekt- Nr.: P17130	Anlage: 3	Blatt: 1
	Projekt: Untersuchung Flurstück 442, Gemarkung Schmittweiler		
	Bearbeiter: L. Schneider		
	Datum: 20. Juli 2017

Am südöstlichen Rand des Platzes (S1 bis S3) wurde zudem der alte Oberboden aus braunem schluffigem, schwach tonigem Sand, überdeckt von den darüber liegenden Horizonten, angetroffen.

Diese Schicht beginnt in Tiefen zwischen 0,25 m und 0,6 m uGOK und hat in den drei Schürfen eine gleichmäßige Mächtigkeit von 0,4 m. Darunter stehen Schichten von hellroten schluffigen Feinsanden mit geringem Tonanteil an.

**S1**                      **Lokation:** südöstliche Ecke des Sportplatzes auf dem Flurstück 442

- 0 - 0,02 m    Auffüllung: Tennenbelag, schluffiger Sand, durchwurzelt, rotgrau, steif bis halfest
- 0,6 m        Auffüllung: Schluffiger Sand, ziegelrot, steif bis halfest
- 1,0 m        schluffiger Sand, braun, alter Oberboden
- 1,2 m        schluffiger, schwach toniger Feinsand, hellrot, halfest
- 1,7 m        schluffiger, schwach toniger Feinsand, rotbraun, halfest

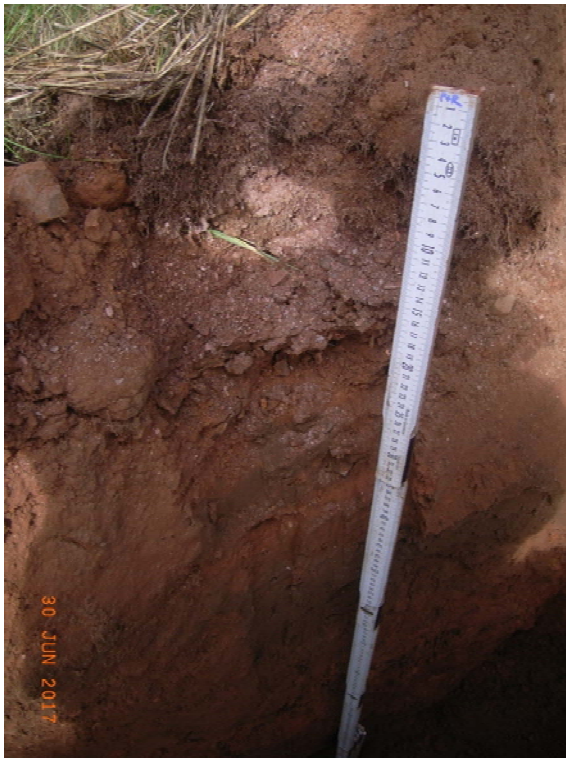
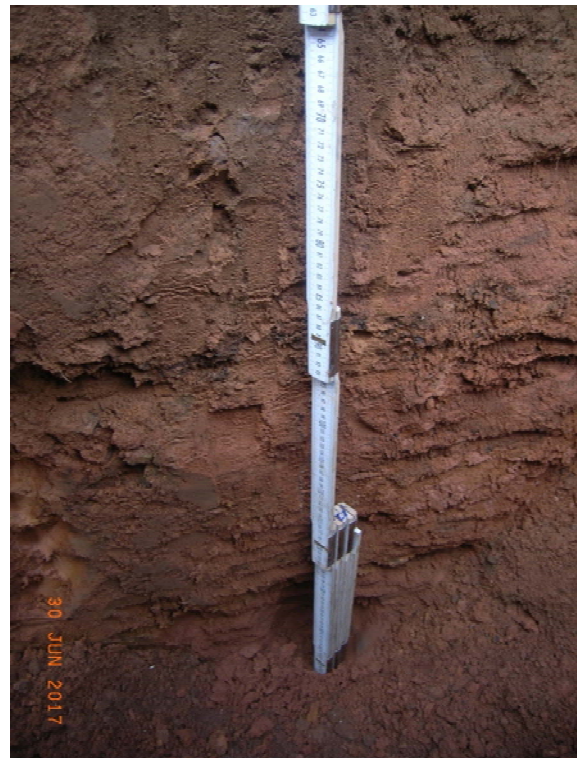
<b>Schurfprofil</b>	Projekt- Nr.: P17130	Anlage: 3	Blatt: 2
	Projekt: Untersuchung Flurstück 442, Gemarkung Schmittweiler		
	Bearbeiter: L. Schneider		
	Datum: 20. Juli 2017

**S2**                      **Lokation:** mittig am südöstlichen Rand des Sportplatzes

- 0 - 0,20 m      Auffüllung: Tennenbelag, Grob- und Feinsand, rotgrau, durchwurzelt
- 0,50 m      Auffüllung: schwach schluffiger Sand, rotbraun
- 0,90 m      schluffiger, schwach toniger Sand, braun, alter Oberboden,  
                  bei 0,90 m uGOK schwarze Verfärbungen
- 1,30 m      schluffiger, schwach toniger Feinsand, hellrot, steif
- 1,32 m      Sandstein-Lage
- 1,50 m      Fein- bis Mittelsand, rot, schwach schluffig bis schluffig

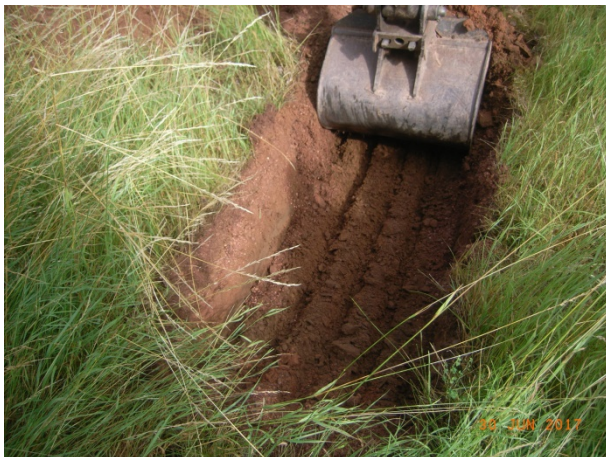
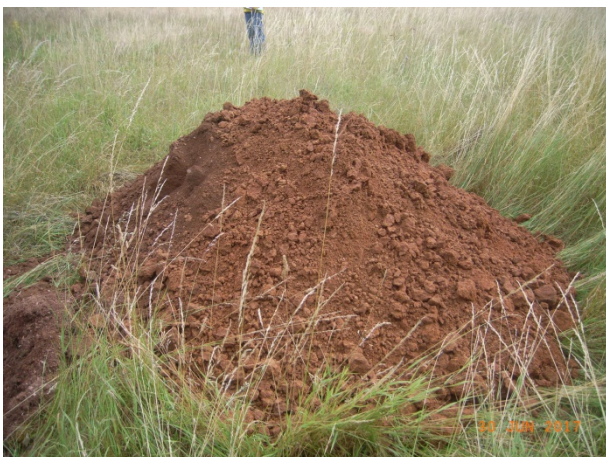
Projekt- Nr.:	P17130	Anlage:	3	Blatt:	3
Projekt: Untersuchung Flurstück 442, Gemarkung Schmittweiler					
Bearbeiter: L. Schneider					
Datum: 20. Juli 2017

**Lokation:** südwestliche Ecke des Sportplatzes

- 0 - 0,15 m    Auffüllung: Tennenbelag
- 0,25 m    Auffüllung: schwach schluffiger Sand, rot und braun
- 0,60 m    schwach schluffiger, schwach toniger Sand, braun, alter Oberboden, halbfest
- 1,20 m    schluffiger, schwach toniger Feinsand, hellbraun bis hellrot

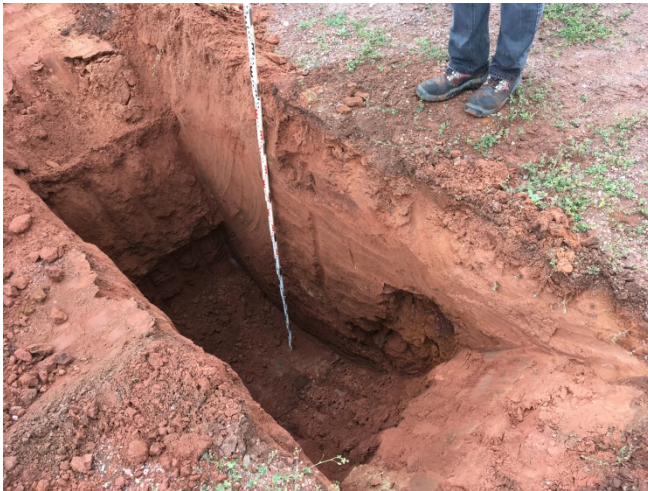
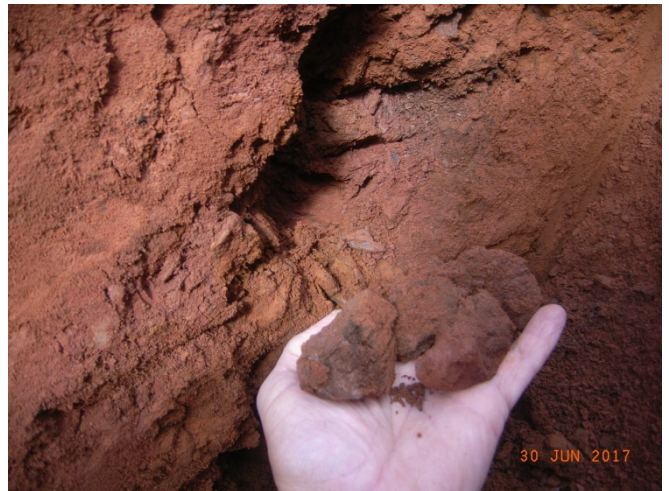
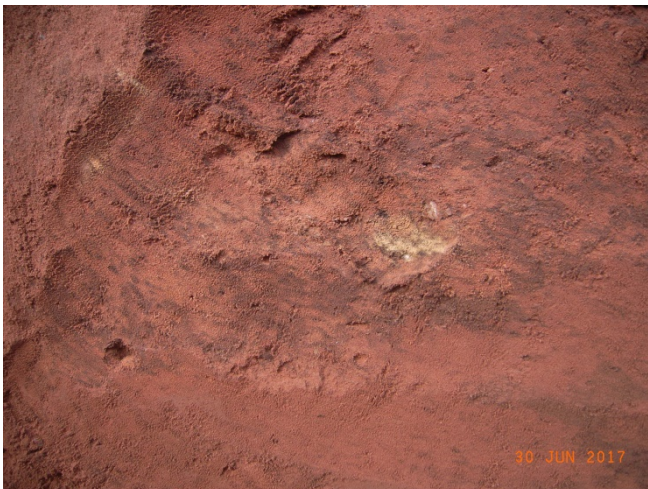
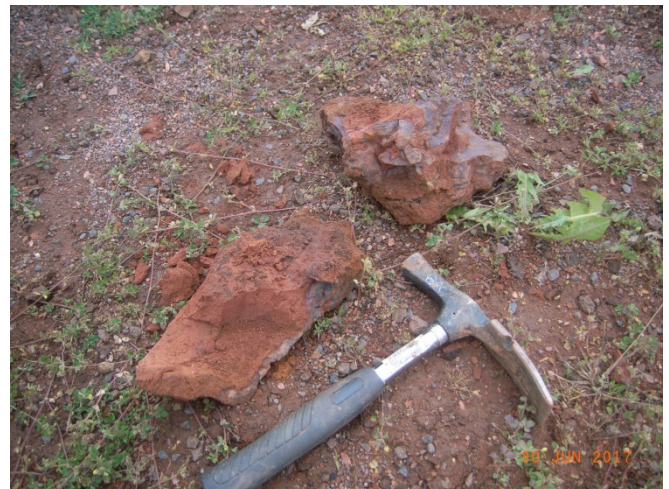
Projekt- Nr.:	P17130	Anlage:	3	Blatt:	4
Projekt: Untersuchung Flurstück 442, Gemarkung Schmittweiler					
Bearbeiter: L. Schneider					
Datum: 20. Juli 2017

In den Schürfen 4 und 5, im Zentrum bzw. in der nördlichen Ecke des Platzes, wurde kein alter Oberboden angetroffen, die vergleichbaren Tiefen zeigten rote, (schwach) schluffige (Fein-)Sande. Darin waren in Schurf 4 vereinzelte Linsen aus Eisenerz (0,4 m bis 2,05 m uGOK) eingebettet.

**Lokation:** Zentrum des Sportplatzes

- 0 - 0,05 m Auffüllung: Grob- und Feinsand, alter Tennenbelag
- 0,40 m Auffüllung vermutet: schwach schluffiger Feinsand, rot mit braunen Streifen
- 2,05 m schwach schluffiger bis schluffiger Feinsand, rot, vereinzelt aus Hartstein, „Eisenstein“ (Probe 3a)

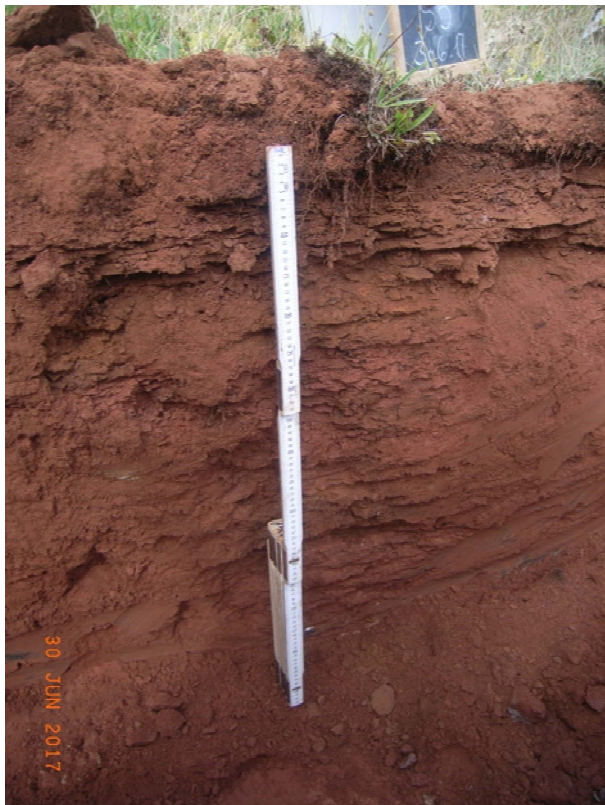
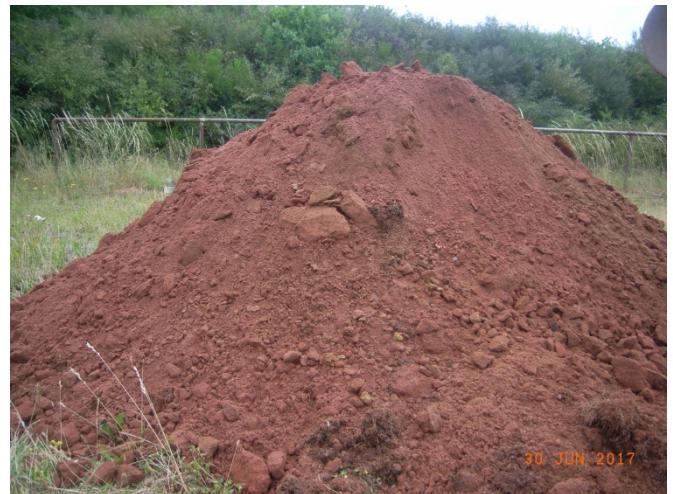
Projekt- Nr.: P17130	Anlage: 3	Blatt: 5
Projekt: Untersuchung Flurstück 442, Gemarkung Schmittweiler		
Bearbeiter: L. Schneider		
Datum: 20. Juli 2017

In Schurf 5 lag entfestigter Sandstein in Tiefen von 0,25 m bis 1,0 m uGOK vor, darunter steht Sandstein an.

**Lokation:** nordöstliche Ecke des Sportplatzes

0 - 0,10 m	Auffüllung: Tennenbelag, Grob- und Feinsand, schwach humos, durchwurzelt
- 0,25 m	Auffüllung: schluffiger Grobsand, hellbraun
- 0,65 m	schluffiger Sand, rot, entfestigter Fels
- 1,00 m	Sand und Sandstein
> 1,00 m	Fels

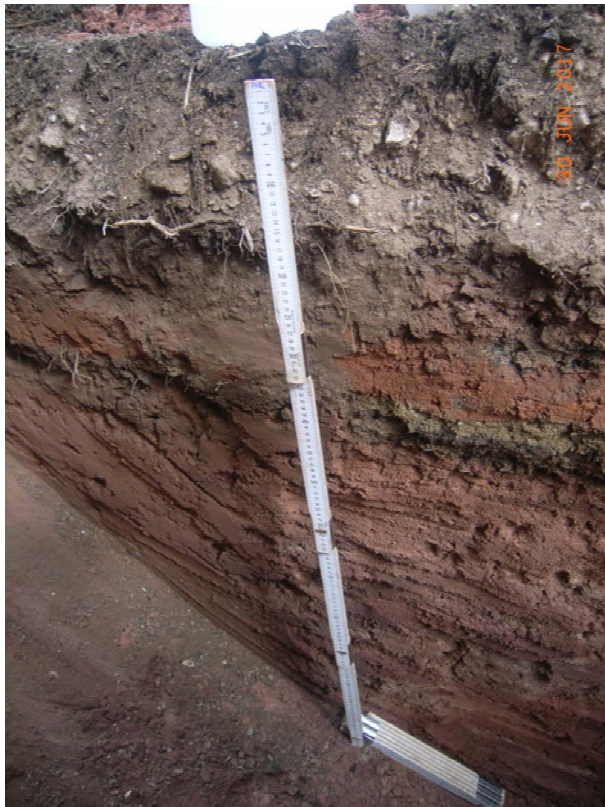
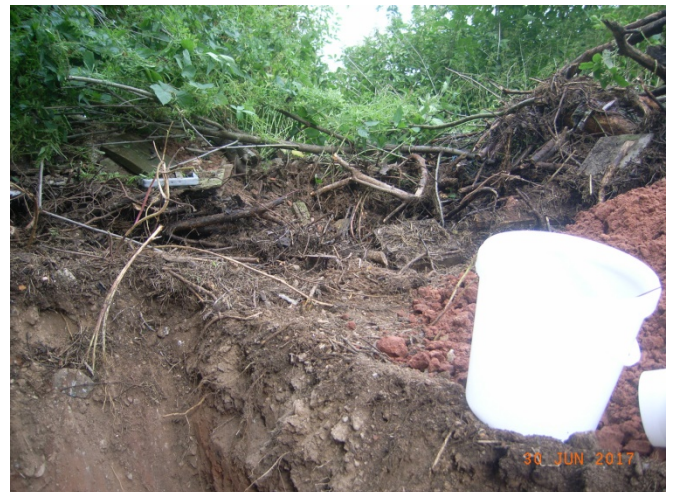
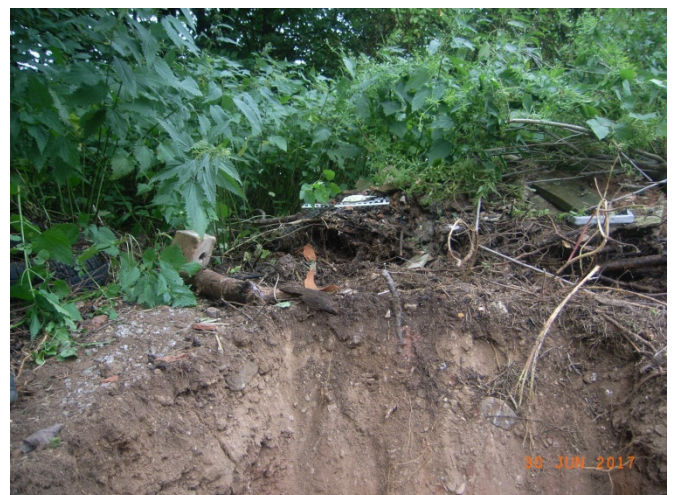
Projekt- Nr.: P17130	Anlage: 3	Blatt: 6
Projekt: Untersuchung Flurstück 442, Gemarkung Schmittweiler		
Bearbeiter: L. Schneider		
Datum: 20. Juli 2017

Im Norden des Flurstücks wurde Schurf 6 an den Rand eines alten Hohlwegs gesetzt. In diesem Bereich waren oberflächliche Ablagerungen von Altreifen, Metall, Holz, Beton und Bauschutt zu sehen. Diese Ablagerung setzte sich im Oberboden bis zu einer Tiefe von 0,25 m uGOK fort.

Die darunter liegende Schicht (bis 0,45 m uGOK) aus schluffigem Sand war rotbraun, ocker und braun gebändert. Anschließend stand eine rotbraune Sandschicht mit geringem Kiesanteil bis zu einer Tiefe von 1,3 m uGOK an.

Im Norden des Flurstücks am Eingang des Hohlwegs (S6) wurde Bauschutt sowohl oberflächlich als auch im geringmächtigen Oberboden gefunden.

Lediglich in der Probe aus Schurf 6 (S6/1) wurden Polyzyklische Aromatische Kohlenwasserstoffe PAK(1-16) mit einem Summengehalt von 2,3 mg/kg TS nachgewiesen. In allen anderen Proben lagen die einzelnen Konzentrationen jeweils unter der Bestimmungsgrenze von 0,04 mg/kg TS. Der Summengehalt der PAK (1-16) in dieser Probe unterschreitet den oPW1 von 10 mg/kg TS deutlich. Der Summengehalt der PAK (11-16) von 1,1 mg/kg TS überschreitet allerdings den oPW2 (1,0 mg/kg TS) knapp.

Die im Oberboden des Schurfs 6 analysierten erhöhten PAK-Gehalte lassen sich auf die vorgefundenen oberflächennahen Ablagerungen u. a. von Altreifen zurückführen. Es ist anzunehmen, dass es sich hierbei um eine Punktquelle handelt, von der keine weitere Gefährdung ausgeht.

**Lokation:** nördlicher Rand des Flurstücks

- Auflage: oberflächliche Ablage von Altreifen, Metall, Holz, Beton, Bauschutt, Ästen
- 0,25 m Auffüllung: Oberboden, durchwurzelt, graubraun, Beton, Holz, ...
  - 0,45 m Auffüllung: schluffiger Sand, gebändert, rotbraun / ocker / braun, halbfest
  - 1,30 m schwach kiesiger Sand, rotbraun

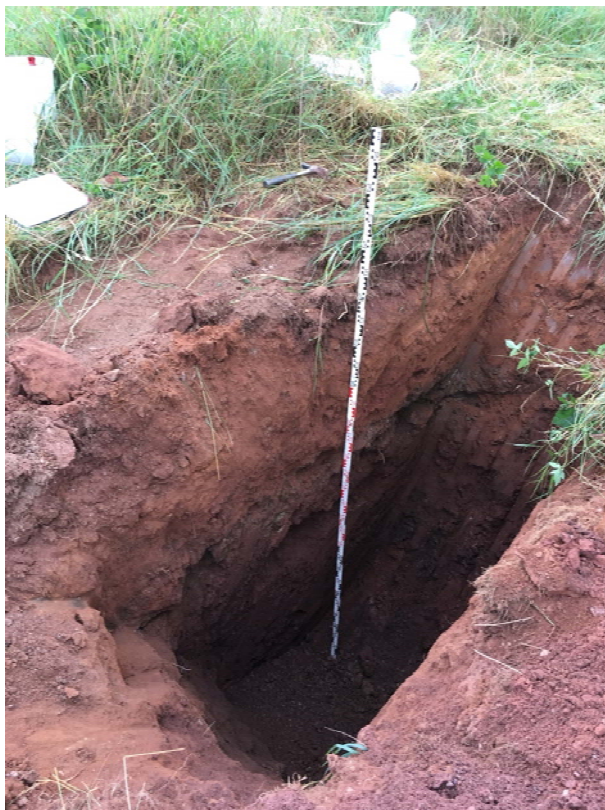
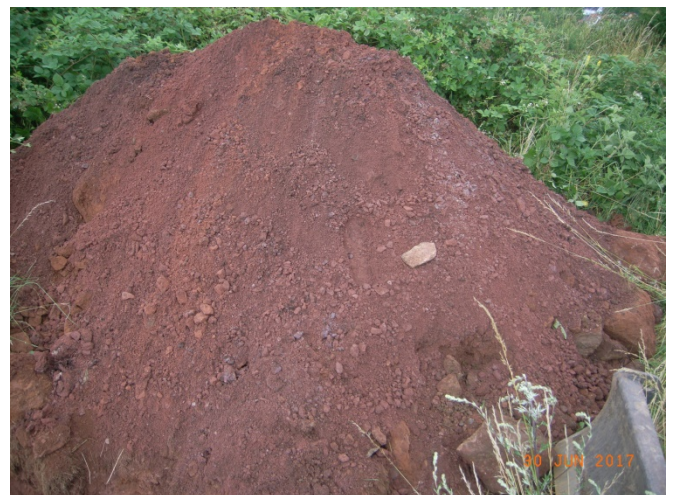
Projekt- Nr.: P17130	Anlage: 3	Blatt: 7
Projekt: Untersuchung Flurstück 442, Gemarkung Schmittweiler		
Bearbeiter: L. Schneider		
Datum: 20. Juli 2017

Südwestlich des Vereinsheims bei Schurf 7 kommt unter einem geringmächtigen Bodenbildungshorizont bis 0,1 m uGOK eine hellbraune Schicht aus schwach kiesigem und schwach schluffigem Sand vor.

Bei 0,75 m uGOK beginnt eine schräg verlaufende Auffüllung, in der Ziegelsteine, Beton mit Bewehrung und Glas vorkommen. Diese Auffüllung hat im Schurf eine maximale Mächtigkeit von 0,35 m.

Auf der gegenüberliegenden Wandseite des Schurfs konnte keine Auffüllung gefunden werden. Das Material dort und unterhalb der Auffüllung besteht aus kiesigem, schwach schluffigem Sand.

Bis in eine Tiefe von 2,40 m uGOK lag rotbrauner Sand mit Sandsteinbröckchen vor.

Westlich des Vereinsheims kann in Schurf 7 eine schräg verlaufende Auffüllung mit Bauschutt erfasst werden, die sich vermutlich nach Südwesten ausdehnt. Eine Ausweitung des Schurfs war aufgrund ungenauer Datenlage zu Leitungsverläufen in diesem Bereich nicht möglich.

**S7**                      **Lokation:** westlich des Vereinsheims

0 - 0,10 m	Auffüllung: schwach humoser, kiesiger Sand, Oberboden durchwurzelt
- 0,75 m	Auffüllung: schwach kiesiger, schwach schluffiger Sand, hellbraun
- 1,10 m	Auffüllung, schräger Verlauf: Ziegelsteine, Beton mit Bewehrung, Glasstück
0,75 - 1,30 m	anstehendes Material, kiesiger, schwach schluffiger Sand
1,10 - 1,30 m	Nordseite Schurf: anstehendes Material, kiesiger, schwach schluffiger Sand
- 2,40 m	Anstehendes Material, rotbrauner Sand mit Sandstein-Bröckchen, z.T. grau, mürb

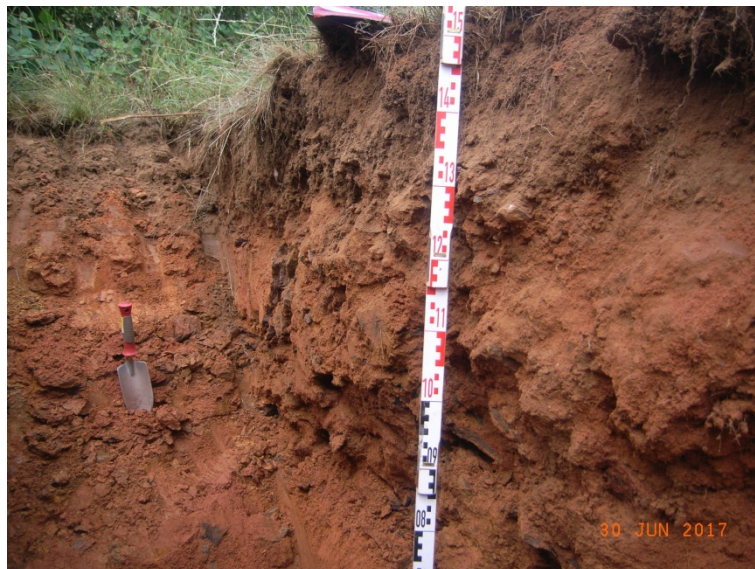
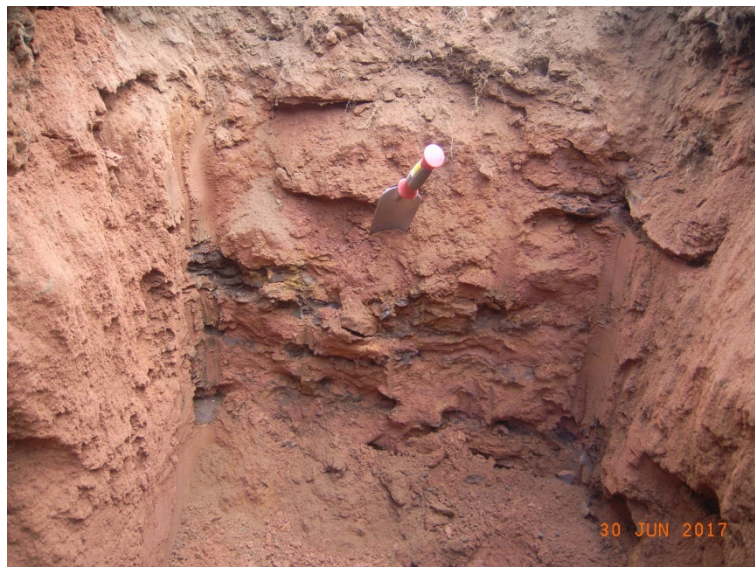
Projekt- Nr.: P17130	Anlage: 3	Blatt: 8
Projekt: Untersuchung Flurstück 442, Gemarkung Schmittweiler		
Bearbeiter: L. Schneider		
Datum: 20. Juli 2017

Bei Schurf 8, östlich der Böschung, hat der humose Oberboden eine Mächtigkeit von 0,2 m und besteht aus Sand mit geringem Kiesanteil. Darunter liegt eine Schicht von kiesigem Sand mit verbackenen Feinsandsteinen, eventuell magmatischen Ursprungs, bis in eine Tiefe von 0,95 m uGOK vor. Bis 1,6 m uGOK wurde roter Feinsand angetroffen, bei dem es sich um entfestigten Fels handelt.

Von einer Auffüllung der Böschung im Osten des Flurstücks ist, basierend auf den Ergebnissen in Schurf 8, nicht auszugehen.

**Lokation:** östlich der Böschung am östlichen Rand des Flurstücks

- 0 - 0,20 m Auffüllung: Oberboden, Sand, vereinzelt Kies, durchwurzelt, humos, hellbraun, trocken
- 0,95 m kiesiger Sand, verbackene Feinsandsteine, z.T. evtl. magmatisch
- 1,60 m Feinsand, rot, vermutl. entfestigter Fels

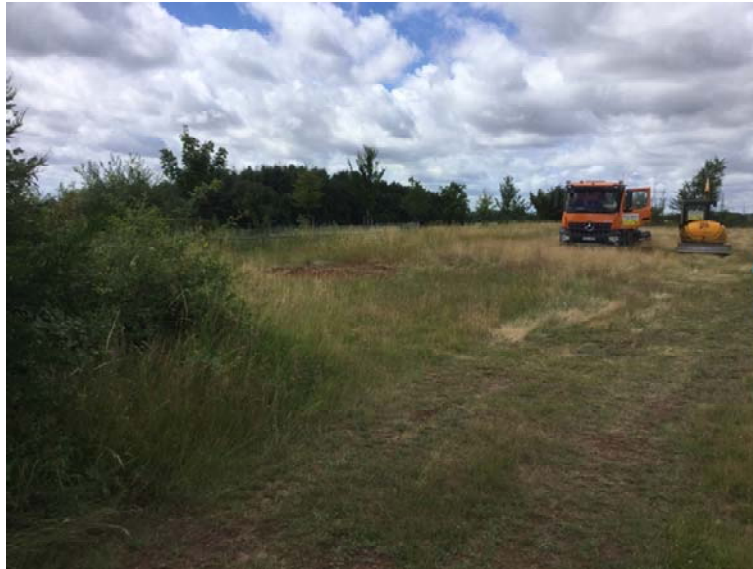
Foto 1: südlicher Bereich des Flurstücks 442 (Aufnahmerichtung Süden)

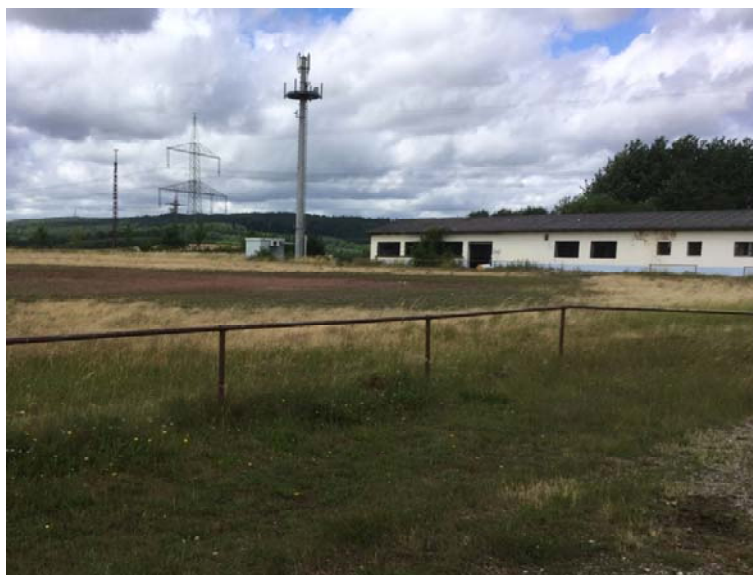
Foto 2: zentraler und nördlicher Bereich (Aufnahmerichtung Westen)

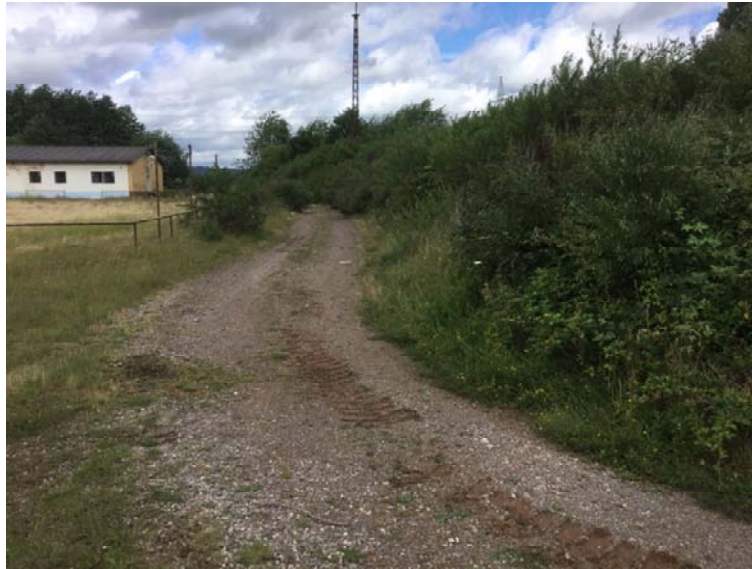
Foto 3: östlicher Rand des Flurstücks westlich der Böschung (Aufnahmerichtung Nord-Westen)

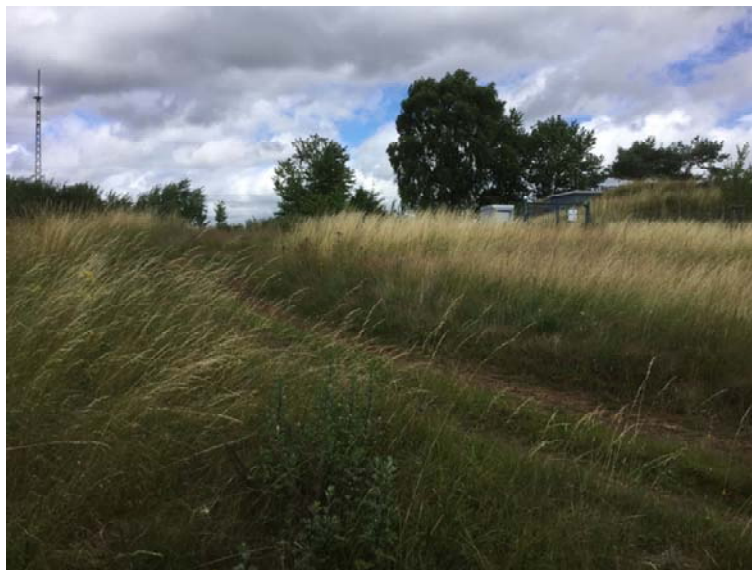
Foto 4: östlicher Rand des Flurstücks östlich der Böschung (Aufnahmerichtung Nord-Westen)

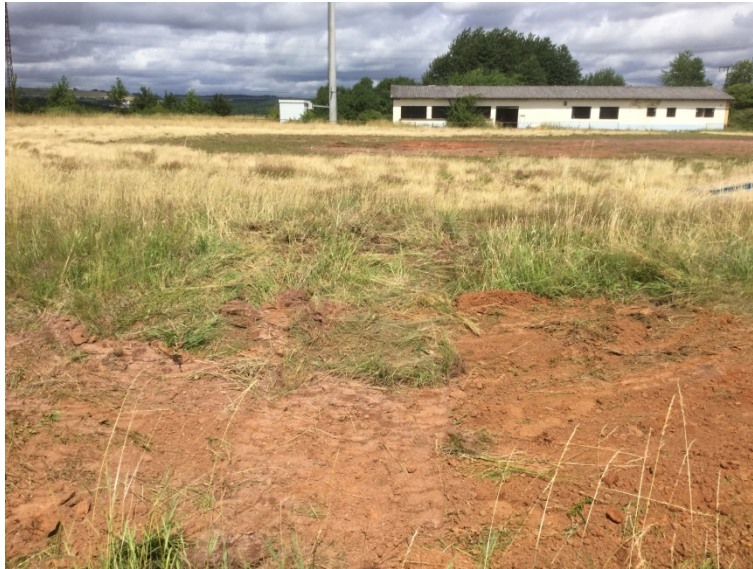
Foto 5: zentraler Bereich auf dem Sportplatz  
(Aufnahmerichtung Nord-Westen)

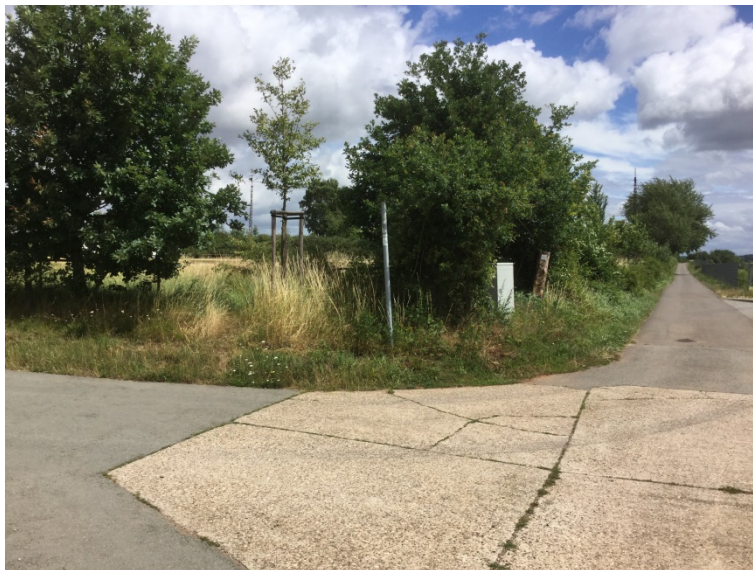
Foto 6: westliche Ecke des Flurstücks  
(Aufnahmerichtung Nord-Westen)

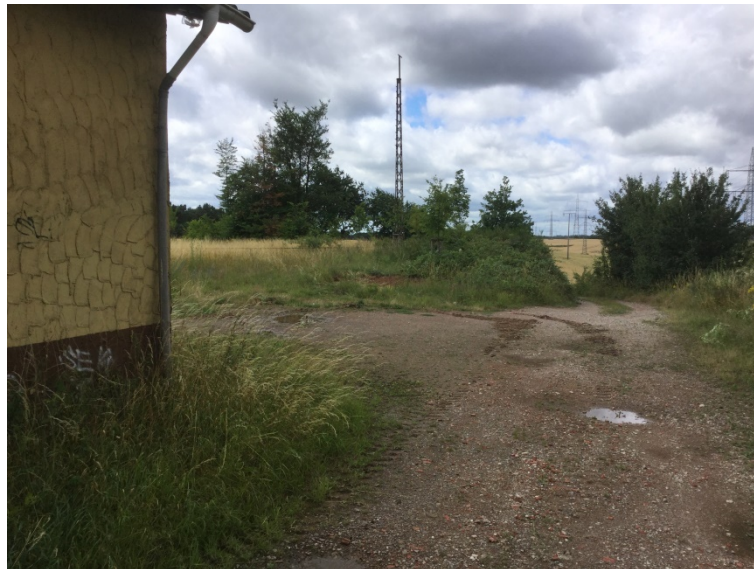
Foto 7: Zufahrt und nordwestlicher Rand des Flurstücks 442 (Aufnahmerichtung Süd-West)

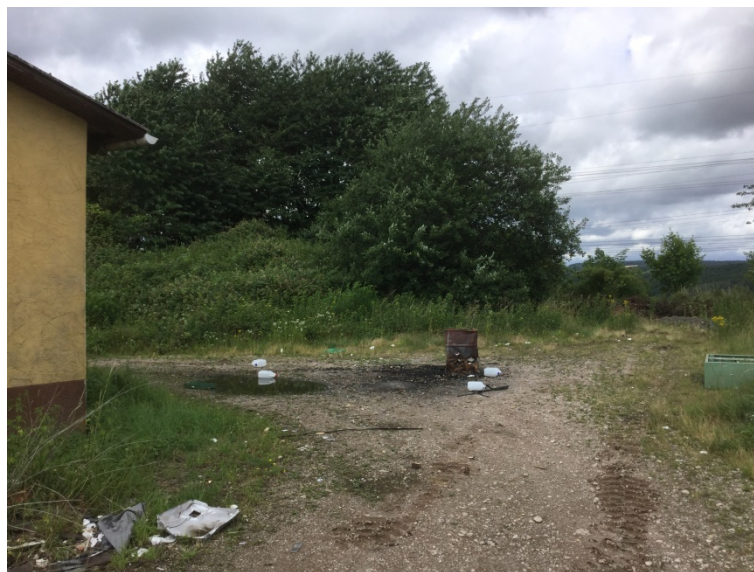
Foto 8: nördlicher Bereich des Flurstücks und Zugang Hohlweg (Aufnahmerichtung Nord-West)
